REIMPERMEABILIZACIÓN INTEGRAL DE LA CUBIERTA EXTERIOR DEL MERCADONA DE FIGUERES

La empresa especializada en la ejecución de pavimentos continuos, ARTECO DEL VALLES, ha llevado a cabo esta obra mediante la aplicación del sistema Car Park Deck, procedimiento impermeable y elástico de Sika.

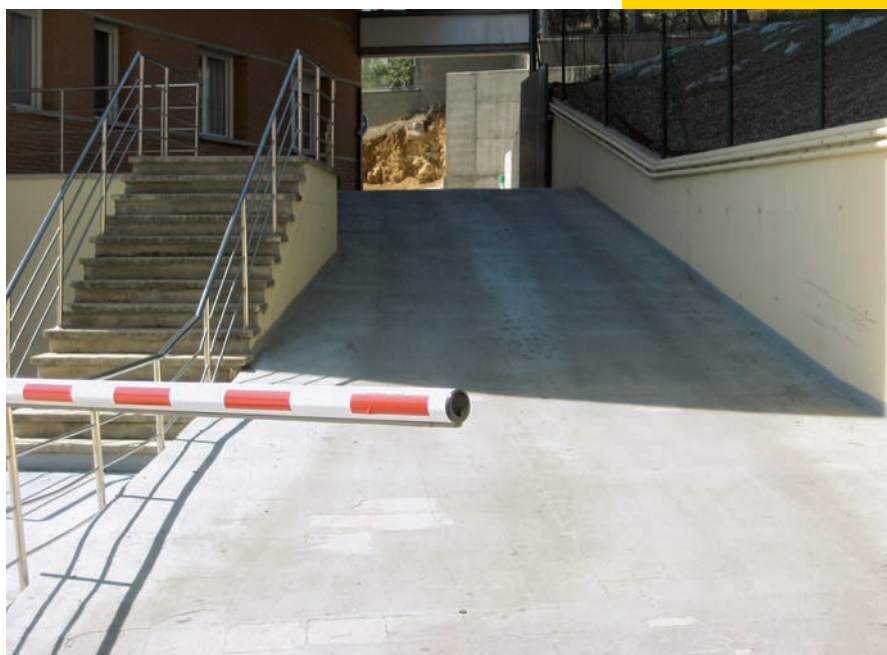
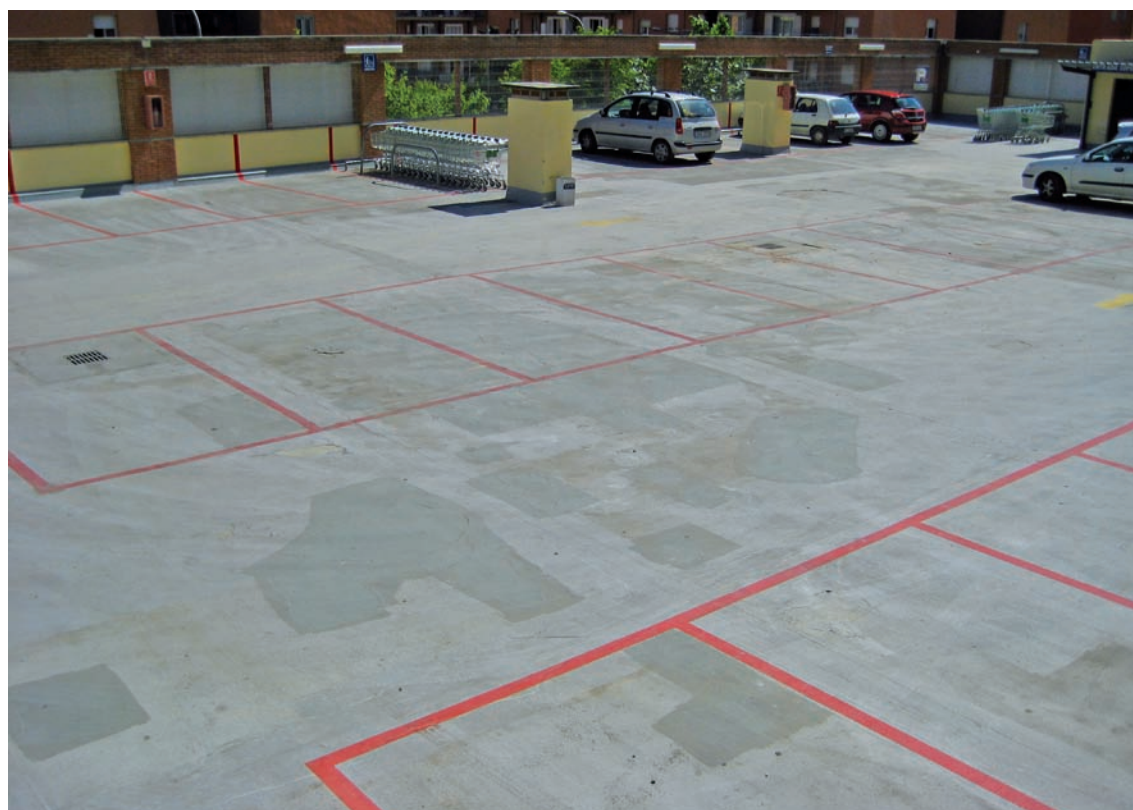
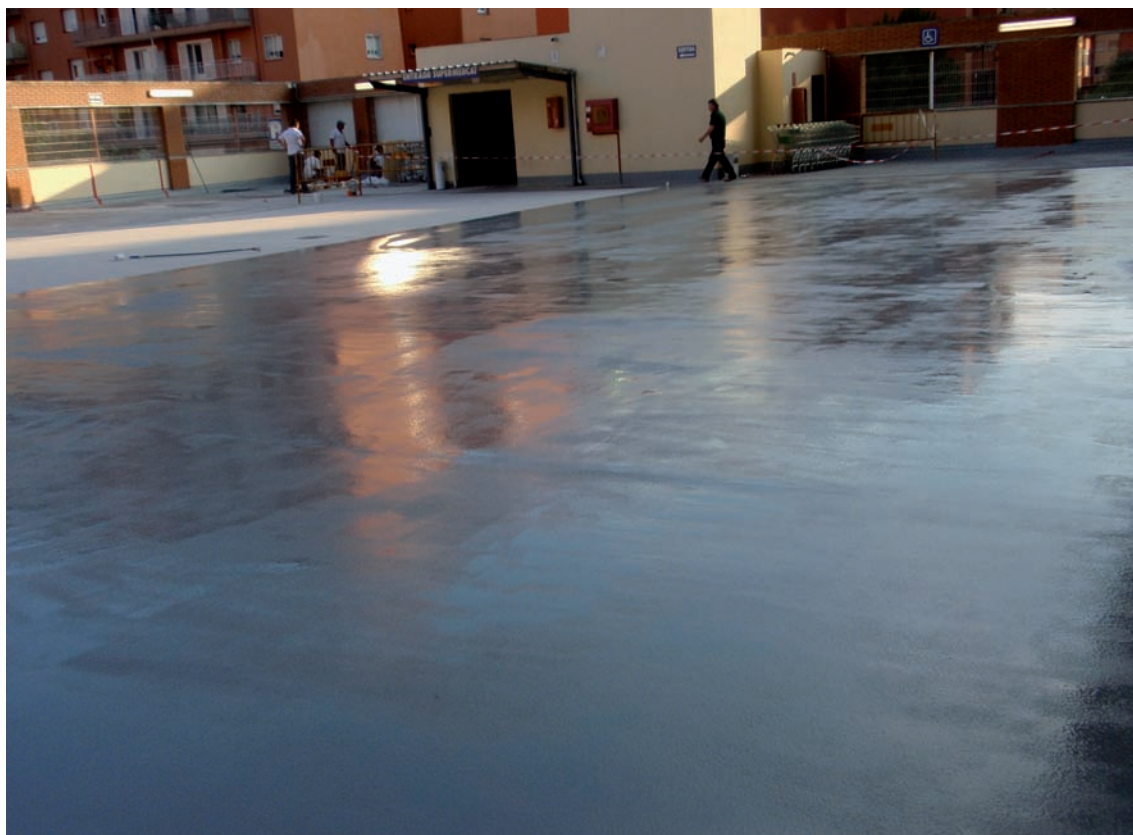
Los técnicos de Sika y Arteco del Vallés observan que, sin necesidad de lluvia, se producen filtraciones de agua desde la cubierta hacia el piso inferior, que es la propia superficie comercial.

Existen, asimismo, zonas en las cuales el revestimiento no se encuentra adherido al soporte, y una vez retirado éste, se comprueba como el agua queda encharcada, y posteriormente se filtra. Además, toda la superficie del parking se encuentra parcheada, muy deteriorada y se precisa por tanto, una reimpermeabilización integral.

El sistema utilizado, al que se le conoce con el nombre de **Sistema Car Park Deck**, se compone de los siguientes productos:

- Imprimación epoxi: Sikafloor-156.
- Capa base: Sikafloor-350N Elastic.
- Capa de rodadura: Sikafloor-355 N Elastic + espolvoreo de árido.
- Capa de sellado: Sikafloor-354/Sikafloor-357 SP.

La aplicación de la imprimación epoxi de dos componentes, de baja viscosidad con gran poder de penetración y adherencia, favorece la unión entre el hormigón y el material a aplicar.

La capa base de poliuretano, en la que se emplea el producto Sikafloor-350 N Elastic, sirve para impermeabilizar toda la superficie de la cubierta y a continuación se aplica una capa de rodadura, que proporciona al sistema la resistencia mecánica necesaria, para soportar el tránsito de vehículos.

Esta capa de rodadura se realiza aplicando Sikafloor-355 N Elastic amasado con árido de cuarzo, Sikadur-502,

y posterior espolvoreo de árido hasta saturación con una arena de cuarzo de mayor granulometría como es el Sikadur-510.

Como capa final de sellado, se utiliza un revestimiento de poliuretano de dos componentes, con buen comportamiento mecánico y químico de fácil aplicación y con gran estabilidad frente a la radiación ultravioleta y al rayado, debido a su tenacidad.

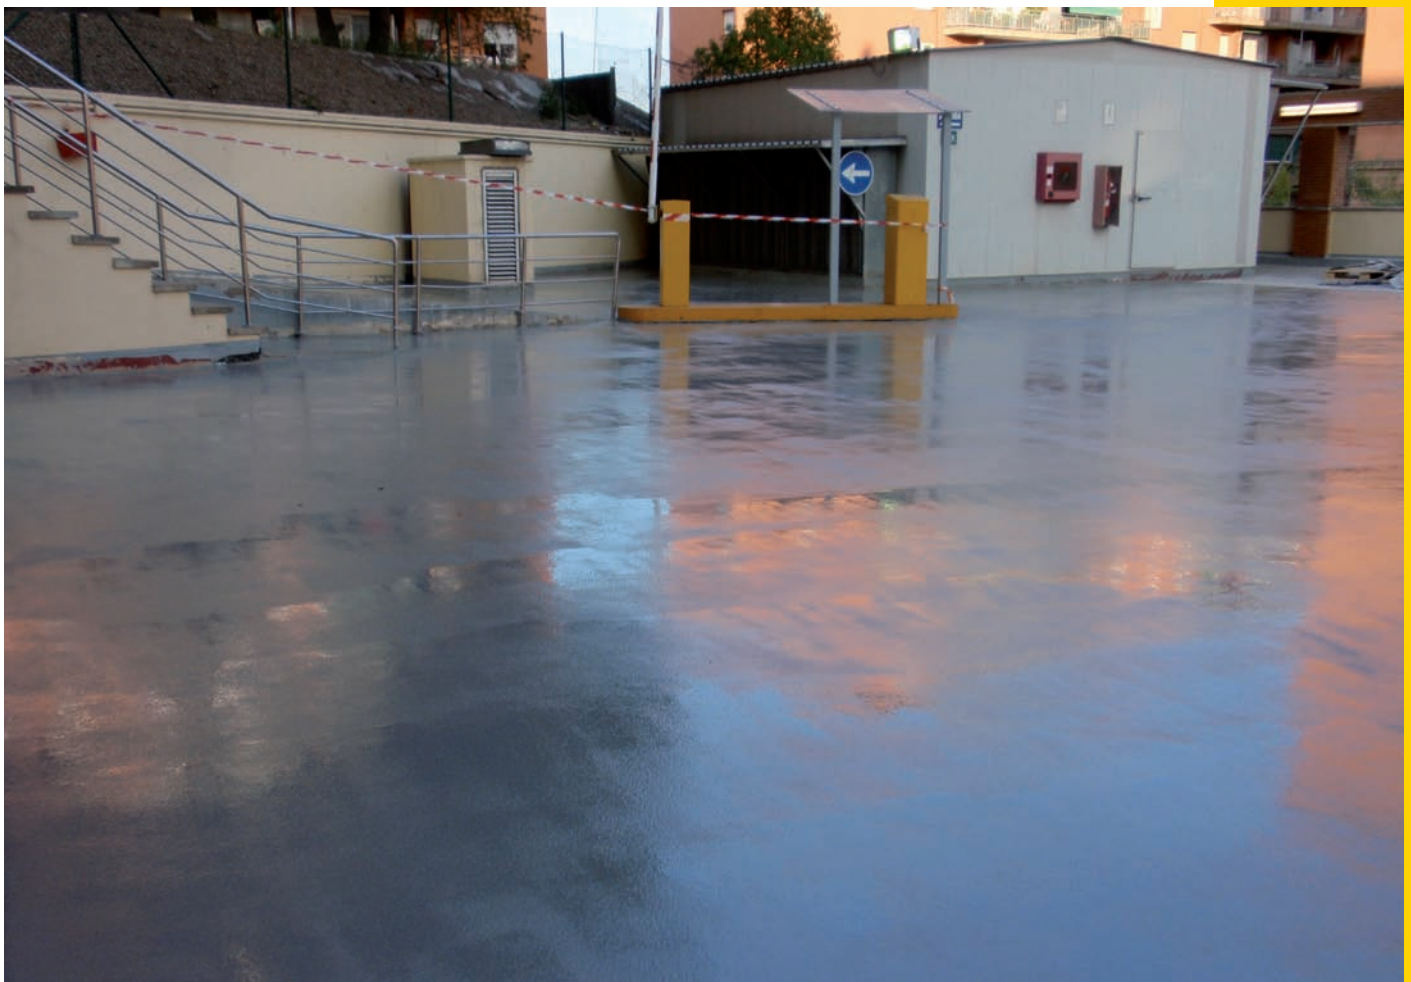
El parking al exterior tiene una extensión aproximada de 1.000-1.200 m², e incluye una rampa de salida del mismo que también había que tratar. La ejecución de tal rampa no implica problema adicional, puesto que la capa de rodadura que se aplica encima de la impermeabilización, evita que el producto descuelgue, pudiéndose colocar tanto en horizontal como en superficies con cierta pendiente.

La aplicación pudo realizarse en un tiempo record, incluyendo las labores de eliminación del pavimento existente, empleando únicamente 5 días, para su completo acabado. ■
